# Vibrační diagnostika

## zpráva z vyhodnocení ložiska

Vibrační třídič

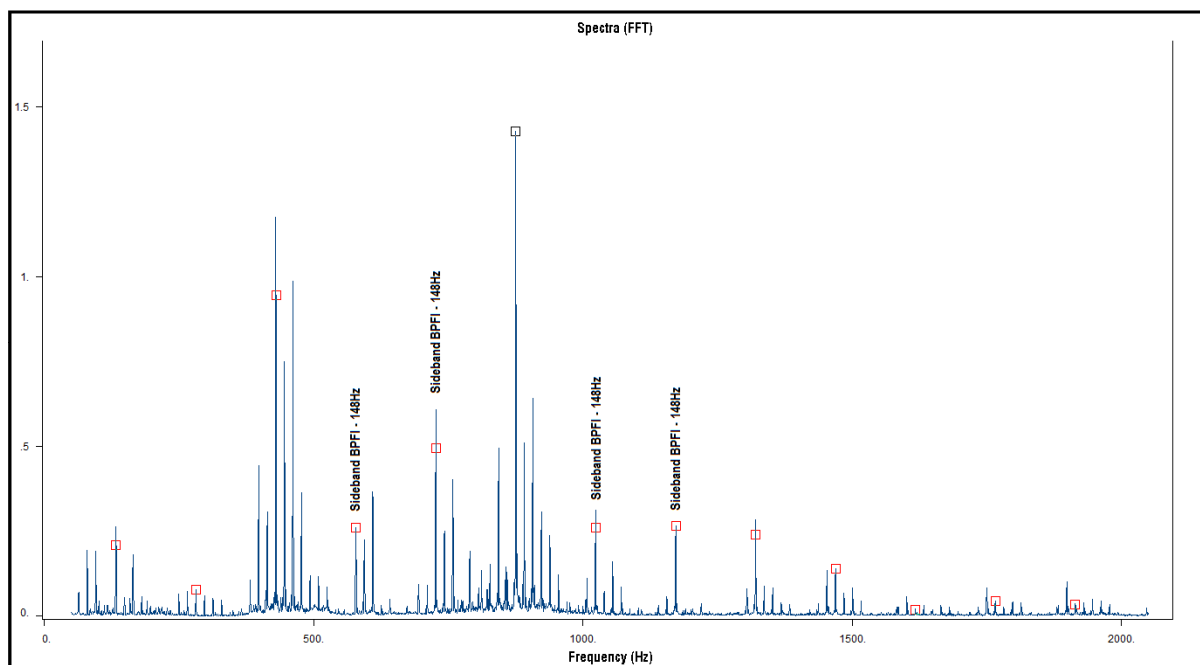
**Obrázek 2:** Frekvenční spektrum z měřeného bodu L1

Spektrum zrychlení vibrací analyzovaného ložiska vykazuje frekvenční složky odpovídající poškození vnitřního kroužku soudečkového ložiska 22320 – ve spektru jsou tyto složky označeny jako **BPFI** (**BPFI = Inner race defect frequency**) na frekvenci **148Hz** při otáčkách  $944 \text{ min}^{-1}$  (měřený bod L1).

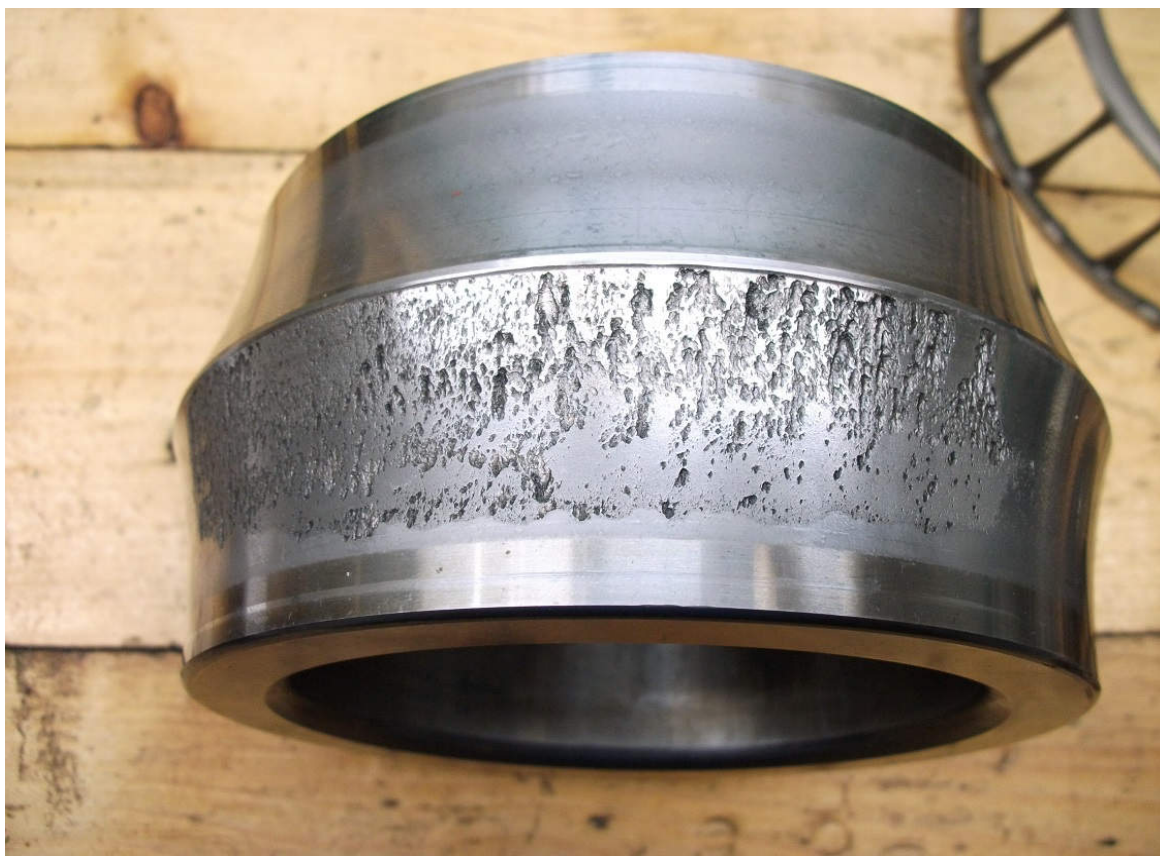
**Obrázek 3:** Vnitřní kroužek

Vnitřní kroužek soudečkového ložiska vykazuje výrazné poškození vlivem odlupování materiálu (obr. 3), taktéž některé soudečky jeví stejné znaky poškození (obr. 4). Dále byly zjištěny nečistoty v mazivu (obr. 5 a 6), avšak tyto nečistoty se mohly do ložiska dostat až během demontáže. Klec je bez znaků poškození (obr. 7). Na vnějším kroužku jsou viditelné drobné vtisky (obr. 8), jedná se o důsledek opotřebení abrazivními částicemi (odlupovaným materiálem, nečistotami). V místě nejzatíženější oblasti valivého ložiska je stopa chodu výrazná, na hraně oběžné dráhy je odlupování nejzřetelnější (obr. 9).

Poškozená plocha ložiska vlivem odlupování materiálu pokrývá 1/3 povrchu vnitřního kroužku, jedná o nejzatíženější oblast ložiska. Výrazná stopa chodu a vzhled poškozeného místa odpovídá charakteru odlupování způsobeného nadměrným zatížením vlivem nesouososti, kdy odlupování je nejvýraznější na středové hraně oběžné dráhy (obr. 9). Rozsah poškození napovídá, že axiální zatížení bylo taktéž vysoké. Odlupování materiálu může rovněž podporovat hloubková koroze v důsledku vniknutí vlhkosti vlivem netěsností. Narušený povrch působením nadměrného zatížení a hloubkové koroze je velice náchylný na odlupování a vznik trhlin, kdy tento devastující stav je výrazně urychlen značnými vibracemi, jež jsou pro třídící techniku typické.

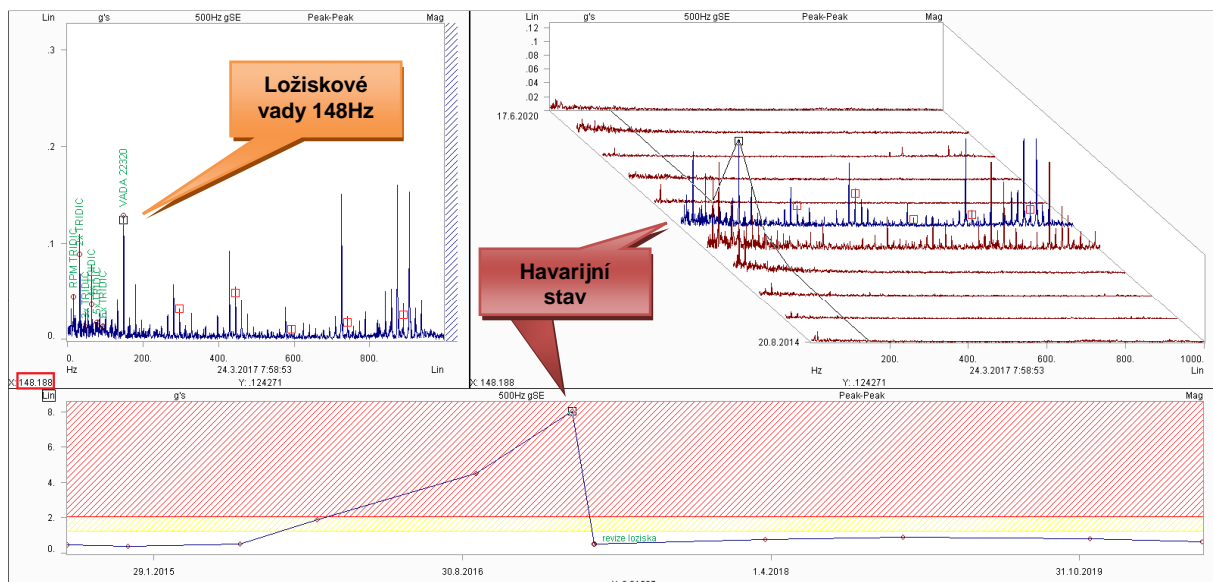
Kaskádový diagram spekter a trend obálky zrychlení vibrační z měřeného bodu L1 výše uvedeného třídíče. Díky pravidelnému monitorování vibrační diagnostikou je v trendu a frekvenčních spektrech zaznamenán průběh opotřebovávání ložiska, následného poškození ložiska a poté stav po opravě.
