# Vibrační diagnostika

## zpráva z vyhodnocení ložiska

Vibrační třídič

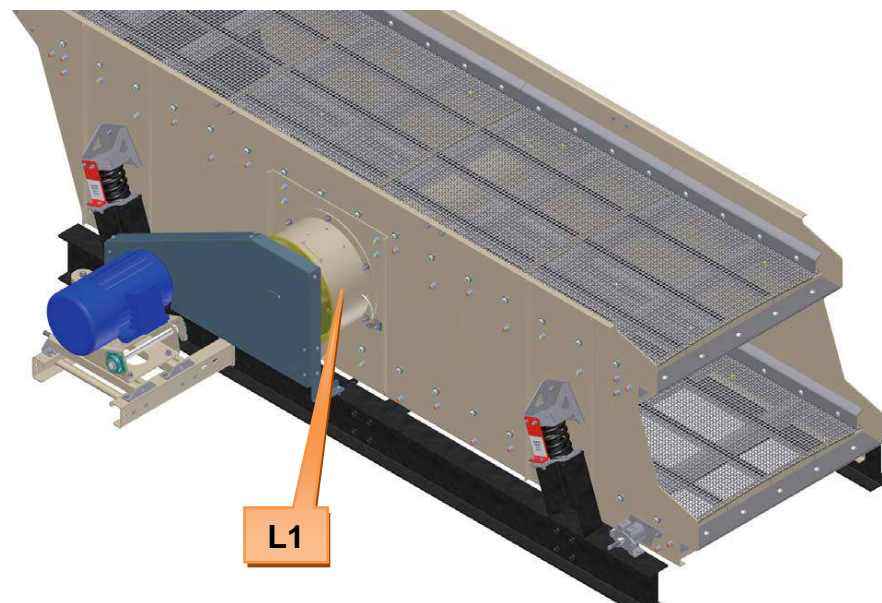
**Obrázek 1:** Vibrační třídič

Byla provedena analýza demontovaného ložiska tubusu na straně pohonu (obr. 1), kde bylo realizováno vibrodiagnostické měření. Rozbor frekvenčních spekter detekoval poškození vnitřního kroužku soudečkového dvouřadého ložiska 22320.
